## RELATÓRIO DE CONSULTA TÉCNICA

SOLICITANTE: DEFESA CIVIL DE JOINVILLE

ENDEREÇO: Rua Souza Lobo nº 223  
Costa e Silva – Joinville / SC

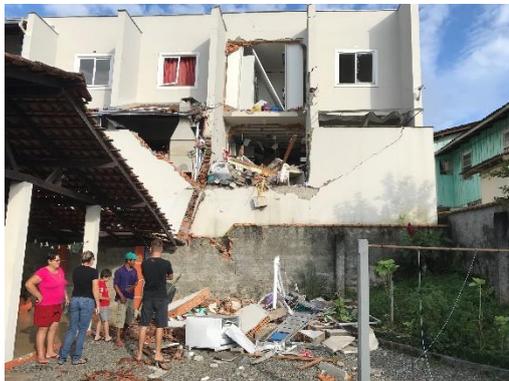
Foto 03 – Geral - leste

Imóveis vizinhos foram avariados em função da projeção de detritos por ocasião da explosão, tendo sido constatados detritos em uma região formada por um cone que estende-se da direção leste/oeste a partir da unidade 223. No sentido leste, devido ao rebaixamento do terreno, foram identificados detritos distantes aproximadamente 70 metros da unidade 223. No sentido oeste, devido à elevação do terreno, a projeção de detritos foi menos intensa, podendo ter atingido até 50 metros de distância.

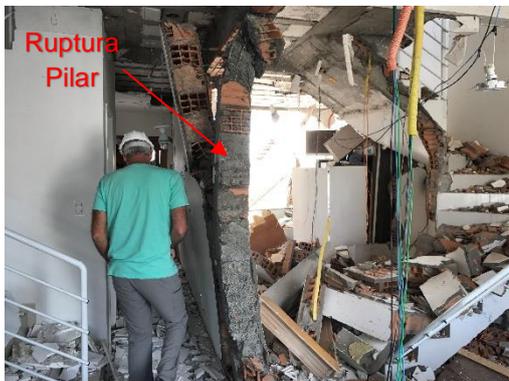
Foto 05 – Parede divisória 221/223

Os danos de maior relevância estrutural decorrem da ruptura dos pilares de periferia da unidade, comuns às unidades 221 e 225. A estrutura comum às unidades 221 e 223 foi intensamente avariada, tendo sido constatada a ruptura de grande parte dos pilares embutidos na parede de alvenaria que delimitava as unidades no pavimento térreo. A estrutura comum às unidades 223 e 225, enrijecida pela estrutura das escadas em concreto que travejam a região, foi avariada de forma menos intensa, tendo sido constatada a ruptura de parte dos pilares embutidos na parede de alvenaria que delimitava as unidades no pavimento térreo. Em decorrência dos danos causados, instalou-se um quadro de fissuração importante dos painéis de alvenaria divisória entre as unidades, em ambos pavimentos. A presença das alvenarias e a redistribuição dos esforços após as rupturas evitou o desabamento da edificação, merecendo observar que a evolução dos danos deve ser controlada através de atividades de escoramento para evitar o agravamento da situação e o futuro desabamento da edificação.

- Escoramento emergencial para controle da evolução das avarias, principalmente da viga de suporte do pavimento superior, sob a parede divisória entre as unidades, onde os pilares foram rompidos;
- Reexecução de todos elementos estruturais avariados (principalmente pilares – que deverão ser recolocados em carga);
- Revisão de todos sistemas prediais (hidrossanitário, elétrico, vedações e telhado);
- Recomposição de alvenarias, esquadrias, revestimentos e dos sistemas prediais avariados;
