Diagnóstico de estabilidade aparente de encostas – hierarquização de riscos e planejamento de intervenções

Diagnosis of hillsides apparent stability, risc prioritization and repairs plannig

Gilberto Luiz

Engenheiro Civil, AD FIDUCIA AVALIAÇÕES E PERÍCIAS DE ENGENHARIA

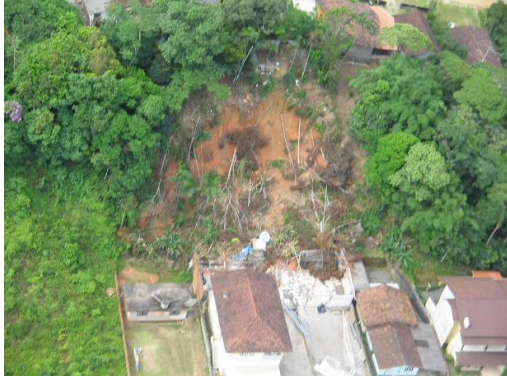
Figura 4 – Padrão típico dos deslizamentos

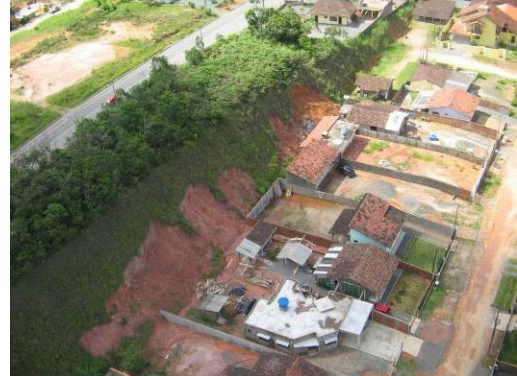
Figura 5 – Padrão típico dos deslizamentos

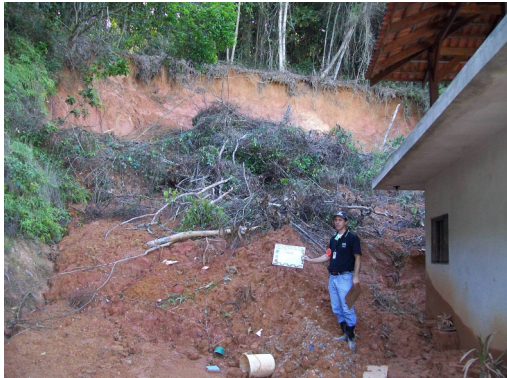
Figura 6 – Padrão típico dos deslizamentos

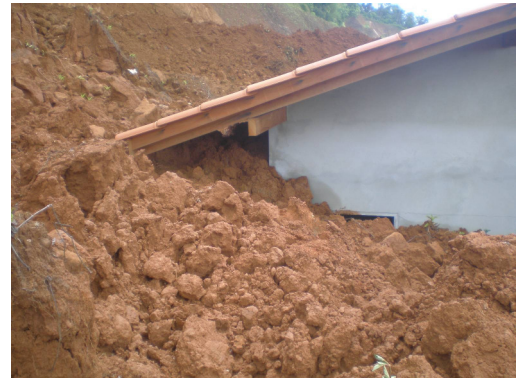
Figura 7 – Soterramento de edificação

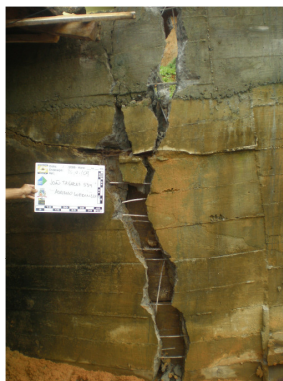
Figura 8 – Avaria em estrutura de contenção

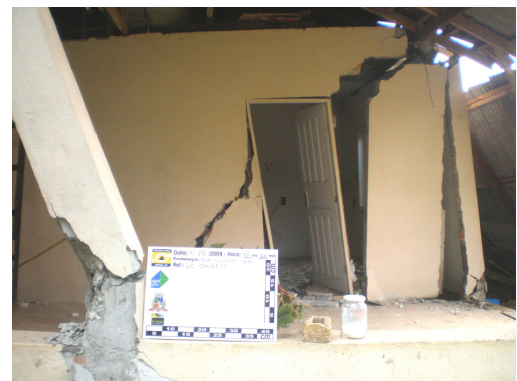
Figura 9 – Avaria grave em edificação
