Diagnóstico das Condições de Estabilidade Aparente de Encostas e Risco de Edificações – Sinistros Ocorridos em Joinville/SC

Ad Fiducia Avaliações e Perícias de Engenharia, Joinville, SC, Brasil, agilise@terra.com.br

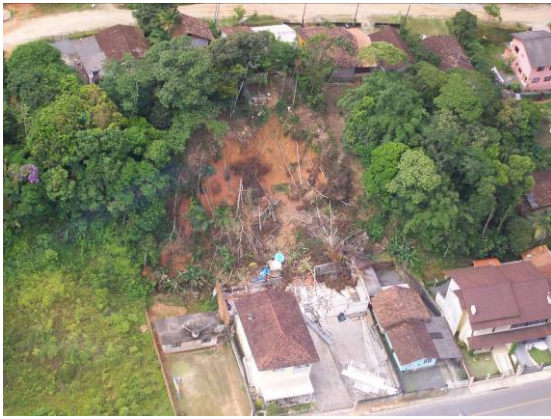
Figura 9: Tipologia dos eventos

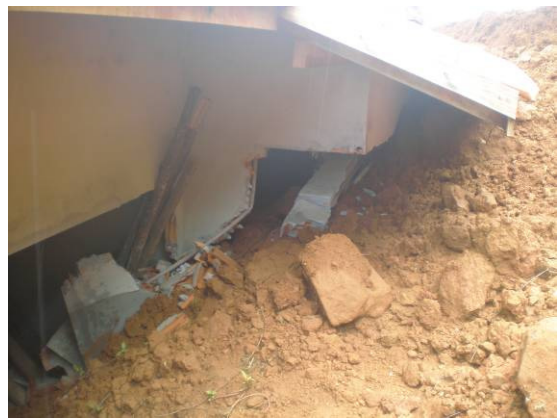
Figura 12: Avarias típicas

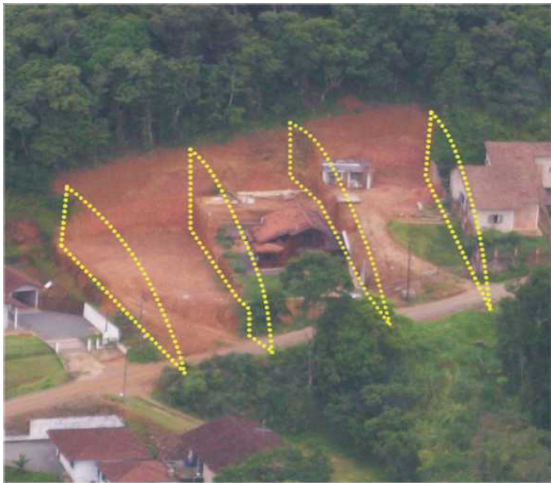
Figura 10: Características de algumas encostas

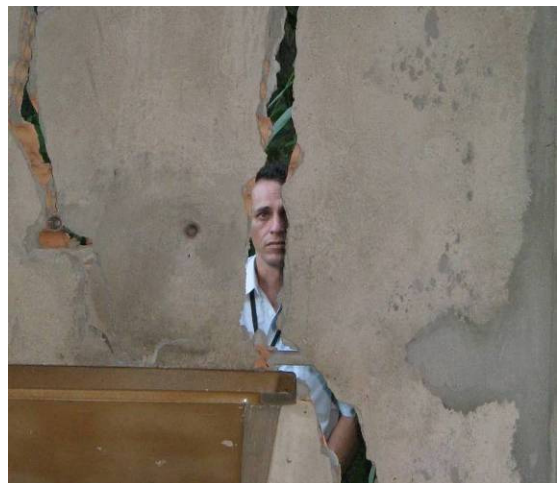
Figura 13: Avarias típicas

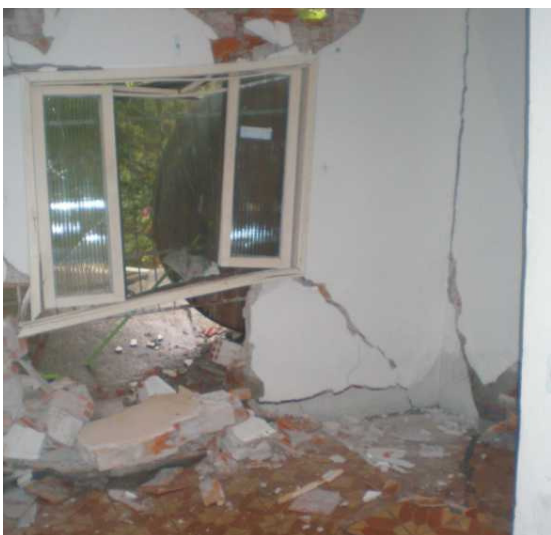
Figura 11: Avarias típicas

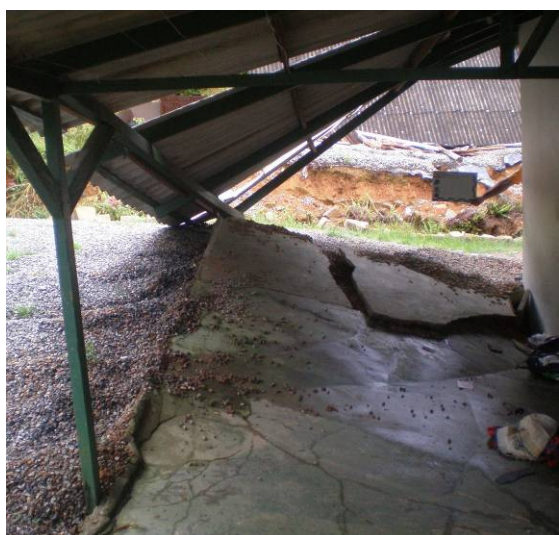
Figura 14: Avarias típicas

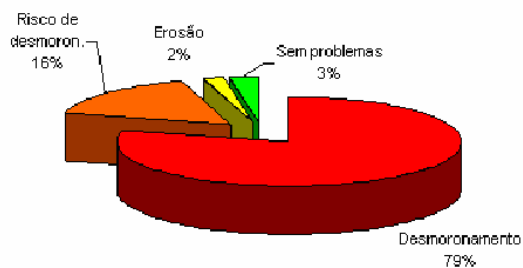
Das inspeções realizadas, restou constatado que cerca de 97% das encostas analisadas por conta das 830 solicitações apresentadas pela Defesa Civil Municipal manifestaram alguma avaria, sendo que 79% apresentam desmoronamentos como problemas mais relevantes, 16% apresentam risco potencial de desmoronamento e 2% apresentam erosão do solo como problemas mais relevantes.

Figura 15: Tipologia das avarias constatadas

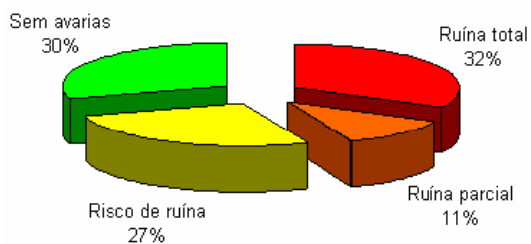
Relativamente às estruturas de contenção, observou-se que mais de 70% das estruturas inspecionadas apresentaram avarias, das quais 32% ruíram completamente, 11% ruíram parcialmente e 27% apresentaram risco evidente de ruína. Constatou-se que apenas 27% das estruturas inspecionadas podem eventualmente ter sido executadas com base em projetos e sob supervisão de profissionais habilitados, o que, associado ao fato de que cerca de 47% das estruturas de contenção não dispunha de qualquer sistema de drenagem e que apenas 15% das estruturas de contenção dispunha de sistemas de drenagem superficial e profunda, certamente apresentou alguma contribuição para o agravamento dos acidentes ocorridos.

Figura 16: Avarias em contenções
