# Santa Catarina 2008 – Acontecimentos e consequências. Atuação da ABMS e exemplo de um Laudo de Diagnóstico e sua aplicação em Joinville/SC.

## 6 LAUDO/DIAGNÓSTICO DE JOINVILLE

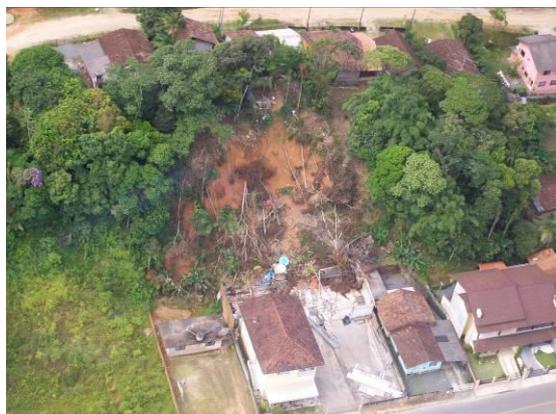
Figura 14: Tipologia dos eventos.

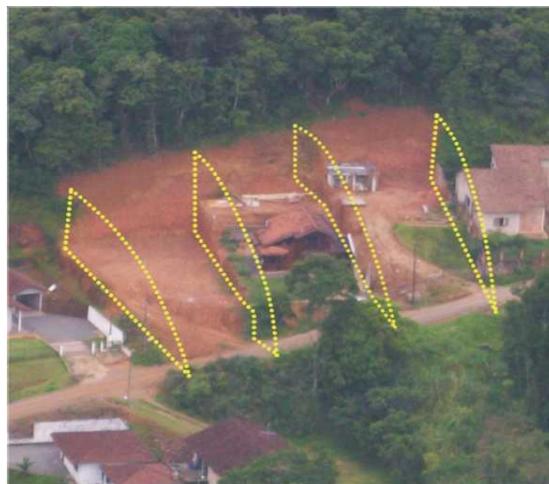
Figura 15: Características de algumas encostas.

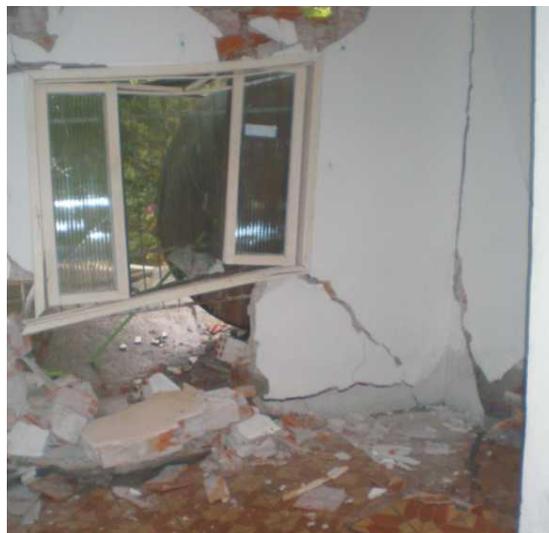
Figura 16: Avarias típicas.

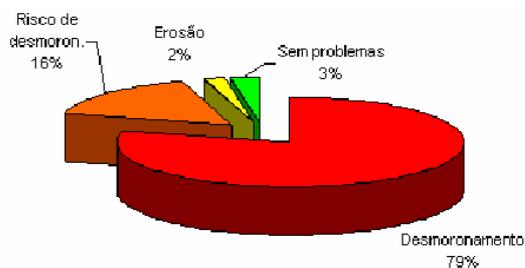
Das inspeções realizadas, constatou-se que 97% das encostas analisadas das 830 solicitações apresentadas pela Defesa Civil Municipal manifestaram alguma avaria, sendo que 79% apresentam desmoronamentos como problemas mais relevantes, 16% apresentam risco potencial de desmoronamento e 2% apresentam erosão do solo como problemas mais relevantes.

Figura 17: Tipologia das avarias constatadas.

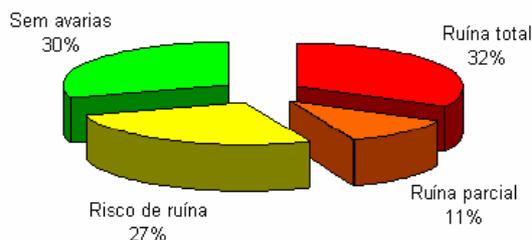
Relativamente às estruturas de contenção, observou-se que mais de 70% das estruturas inspecionadas apresentaram avarias, das quais

32% ruíram completamente, 11% ruíram parcialmente e 27% apresentaram risco evidente de ruína. Constatou-se que apenas 27 % das estruturas inspecionadas podem eventualmente ter sido executadas com base em projetos legais e sob supervisão de profissionais habilitados, o que, associado ao fato de que cerca de 47% das estruturas de contenção não dispunha de qualquer sistema de drenagem e que apenas 15% das estruturas de contenção dispunha de sistemas de drenagem superficial e profunda, certamente apresentou alguma contribuição para o agravamento dos acidentes ocorridos.

Figura 18: Avarias em contenções.

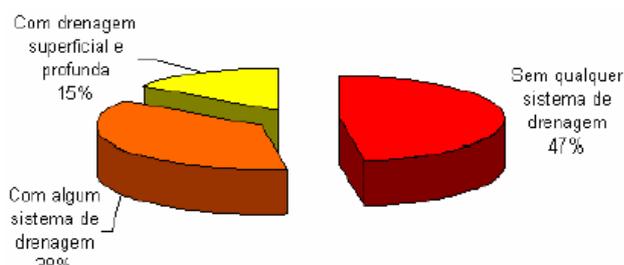
Figura 19: Sistemas de drenagem em contenções.
