Reconhecimento

Sobrevôo. Engenheiros e geógrafos conheceram do alto a dimensão dos estragos em Joinville

Quando não se fiscaliza...

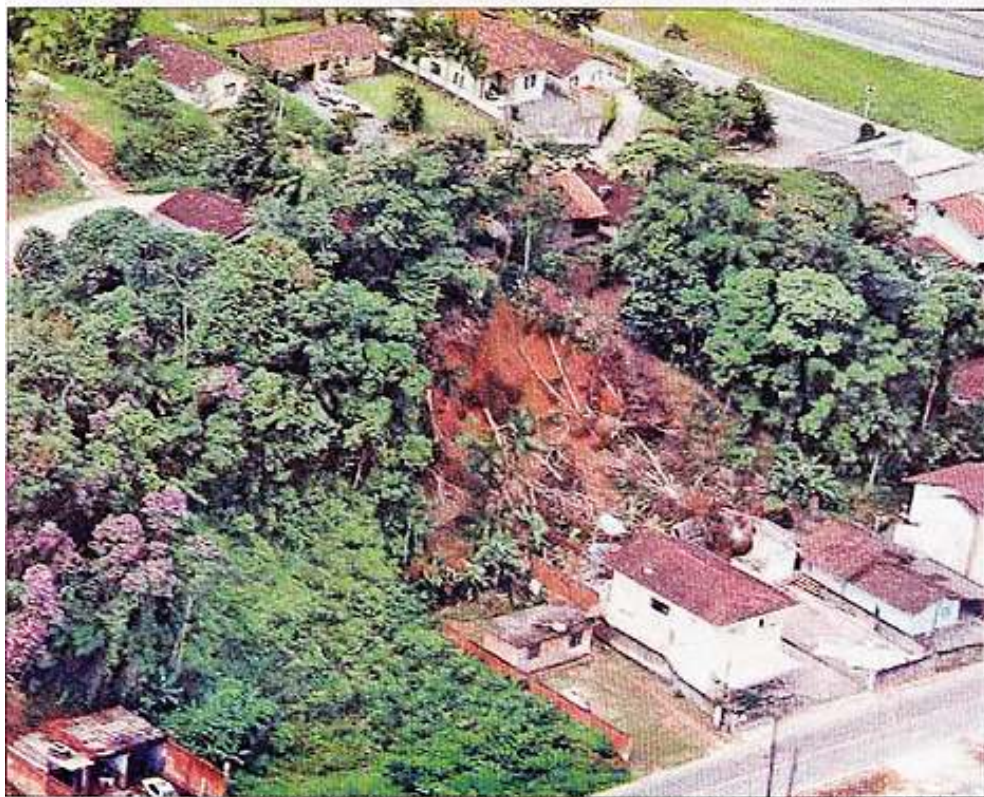
Constatações. Engenheiros e geógrafos sobrevoaram Joinville para ter maior dimensão dos estragos causados pelas chuvas

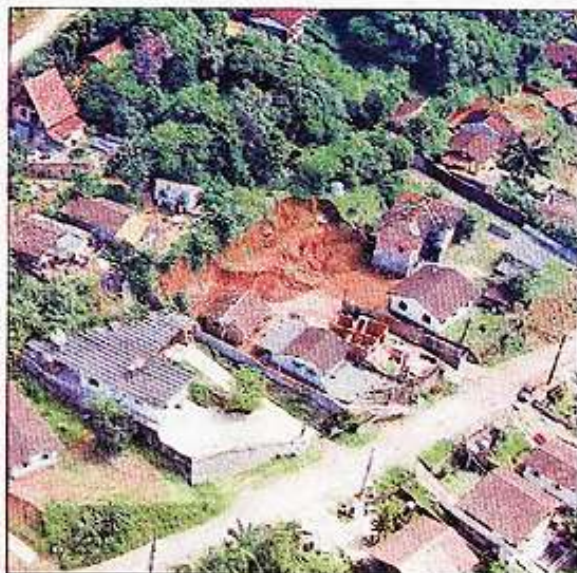
As encostas.

Cortes verticais como os da imagem acima são grandes causadores de deslizamentos. Na medida em que é saturado pela água, o solo fica comprometido e a consequência é a instabilidade do terreno.

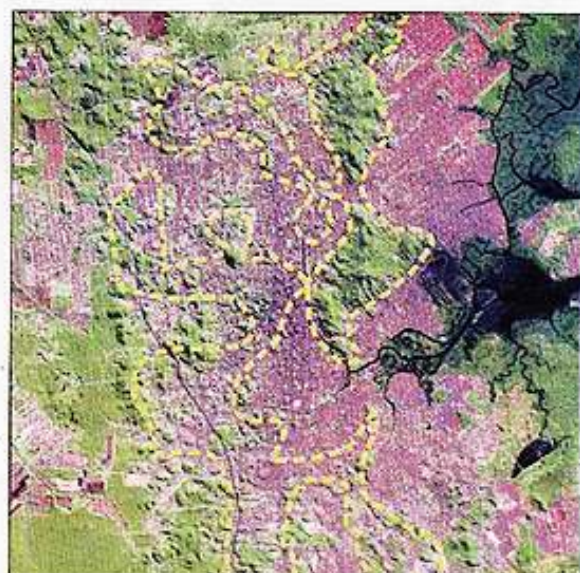
O trajeto.

O sobrevôo de helicóptero feito pela Ad Fiducia constatou que as regiões mais atingidas são: Morro da Boa Vista, Morro da Formiga, Nova Brasília, morros do Petrópolis e Iriú.
