Diagnóstico de estabilidade aparente de encostas – hierarquização de riscos e planejamento de intervenções

Diagnosis of hillsides apparent stability, risc prioritization and repairs plannig

Gilberto Luiz

Engenheiro Civil, AD FIDUCIA AVALIAÇÕES E PERÍCIAS DE ENGENHARIA

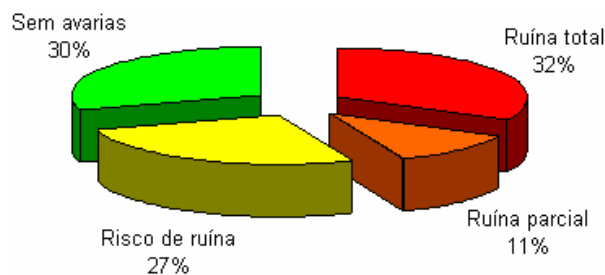
Gráfico 4 – Avarias em estruturas de contenção

Relativamente às 173 estruturas de contenção inspecionadas, restou constatado que mais de 70% das estruturas encontram-se avariadas, sendo que 32% ruíram completamente, 11% ruíram parcialmente e 27% apresentam risco evidente de ruína.

Do total de estruturas de contenção inspecionadas, apenas cerca de 27 % podem eventualmente terem sido executadas com base em projetos e sob supervisão efetiva de profissional habilitado e capacitado, sendo que cerca de 47% das estruturas de contenção não dispõem de qualquer sistema de drenagem, seja superficial ou profunda e apenas 15% das estruturas de contenção dispõem de sistemas de drenagem superficial e profunda.

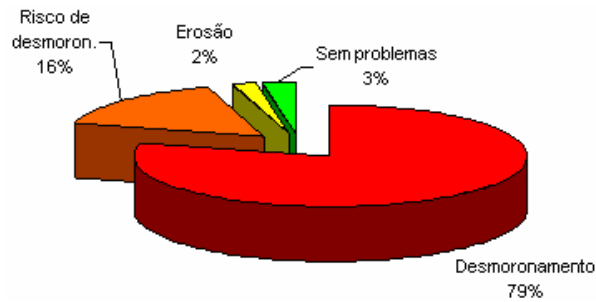
Gráfico 6 – Avarias em encostas

Relativamente às 549 encostas inspecionadas, restou constatado que cerca de 97% das estruturas apresentam alguma avaria, sendo que 79% apresentam desmoronamentos como problemas mais relevantes, 16% apresentam risco potencial de desmoronamento e 2% apresentam erosão do solo como problemas mais relevantes.
