Engenheiro esclarece causas do desgaste do pilar do edifício Nove de Março, em Joinville

Segundo profissional, obras no rio Mathias, proximidade com o Cachoeira ou corredor de ônibus não têm relação

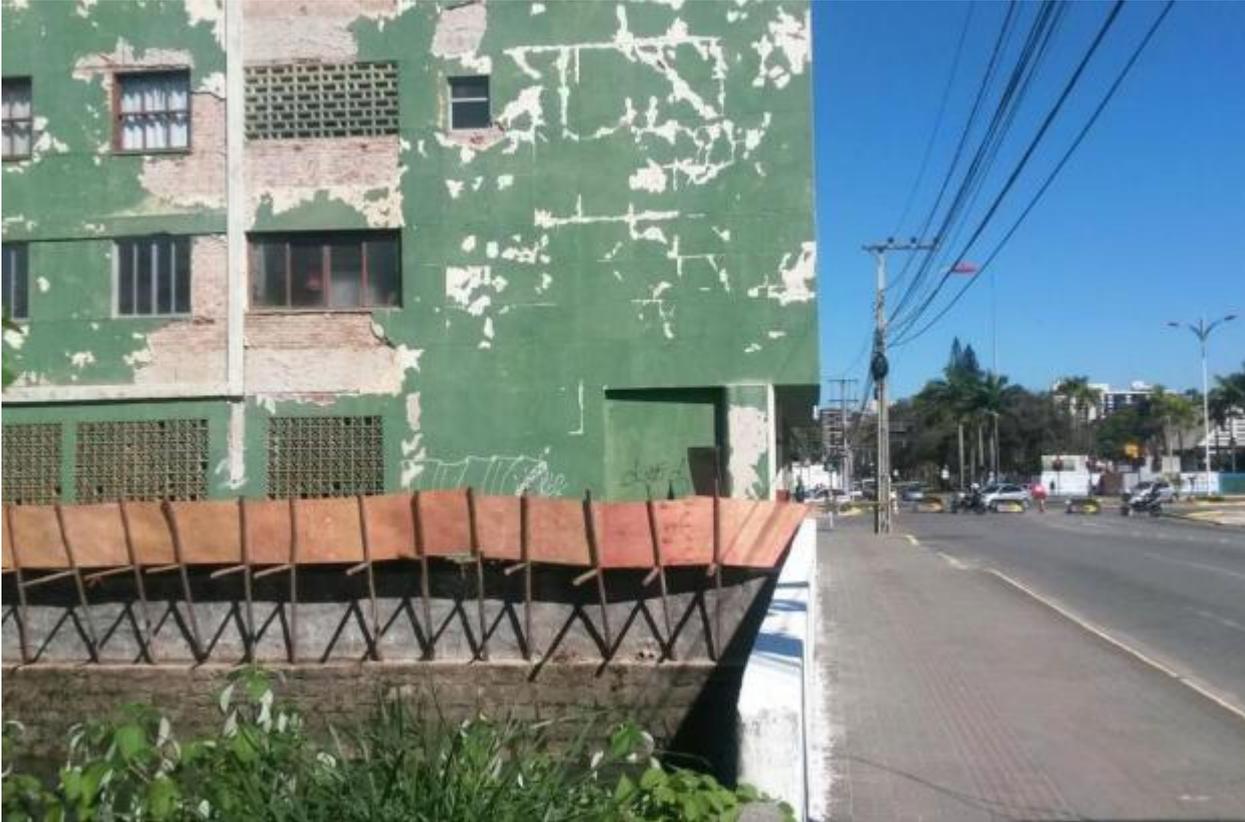
Foto: Salmo Duarte / Agencia RBS

Nem a ação da maré do rio Cachoeira, nem a trepidação provocada pelo trânsito dos ônibus no corredor da Nove de Março ou a obra do rio Matias. O que provocou a interdição do **edifício Nove de Março**, no Centro de **Joinville**, foi o desgaste do pilar central. Desde que o imóvel foi interditado pela Defesa Civil, na quarta-feira, uma série de hipóteses foram levantadas, principalmente pelas redes sociais.

Luis foi um dos primeiros a entrar no prédio para fazer a avaliação de riscos e ajudou a Defesa Civil a tomar a decisão de interditar o prédio. Segundo ele, toda obra, toda estrutura de alvenaria e de engenharia tem uma durabilidade limitada e precisa de manutenção. Com o tempo, as estruturas perdem a capacidade de resistir à ação da gravidade e do peso gigante de toneladas de aço, concreto, madeira e a própria ocupação dos edifícios.
